## OBRAS DE MANTENIMIENTO Y REHABILITACIÓN DEL CORREDOR VIAL CARRERA 10 QUE PERMITE LA ENTRADA DE LOS PARQUEADEROS DE CENFER

### INFORME FINAL

**BUCARAMANGA, MAYO DE 2015**

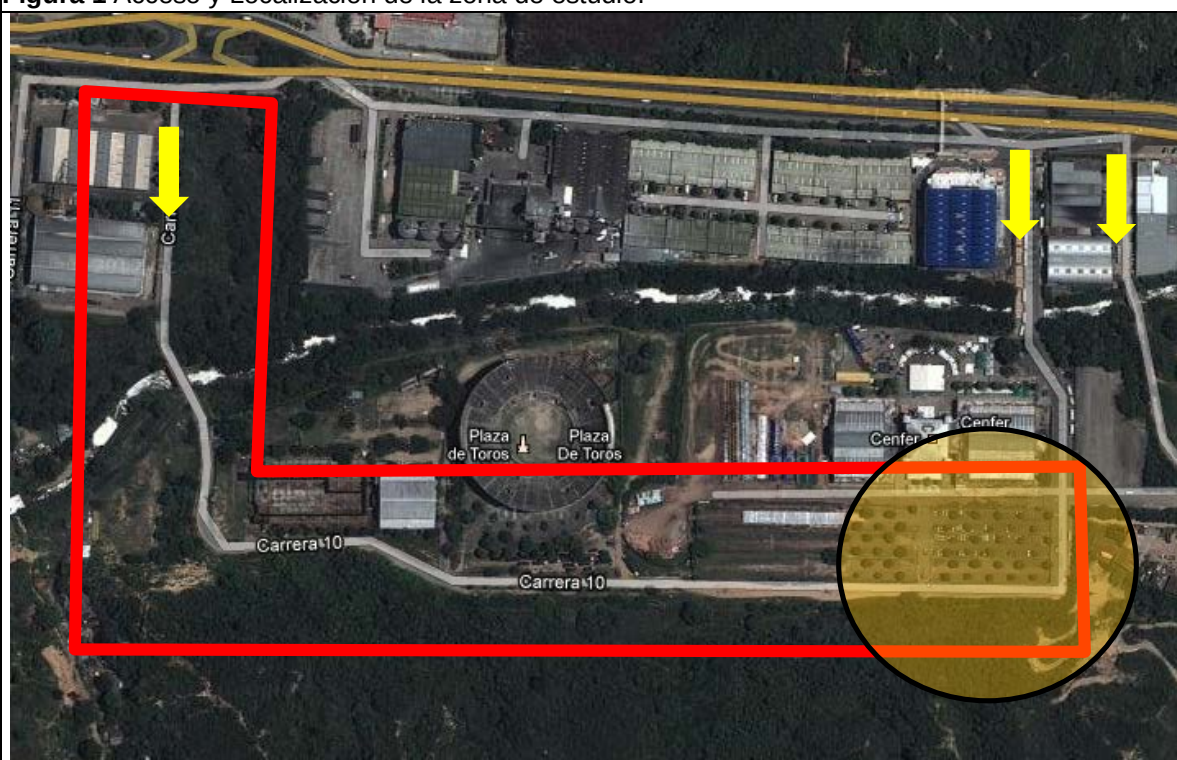
**Figura 1** Acceso y Localización de la zona de estudio.

La vía objetivo, corresponde a la carrera 10 del municipio de Girón, departamento de Santander, y es la vía que comunica la zona Sur del Centro de Ferias y Convenciones de Bucaramanga CENFER y edificaciones colindantes con la Autopista Bucaramanga - Girón, aproximadamente en el KM-6. En el siguiente esquema de localización de ubica la zona objeto de intervención (cuadro rojo) y sus accesos (flechas amarillas).

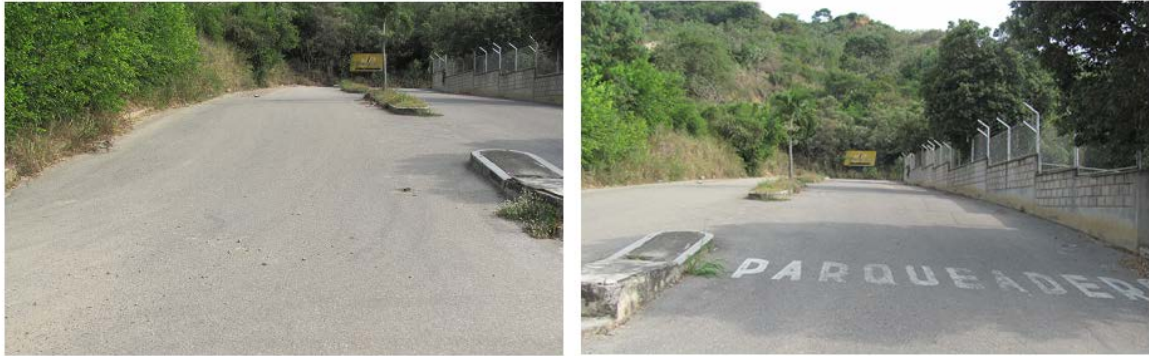
**Figura 3** Sector Oriental de Acceso.

- El pavimento flexible presenta condiciones normales de servicio (No requiere mantenimiento).
- Al lado izquierdo de la vía se presentan escombros y material de maleza en exceso.
- Existe una alcantarilla de buenas condiciones en el K0+068.
- Existe un sumidero lateral altamente deteriorado en el K0+003.

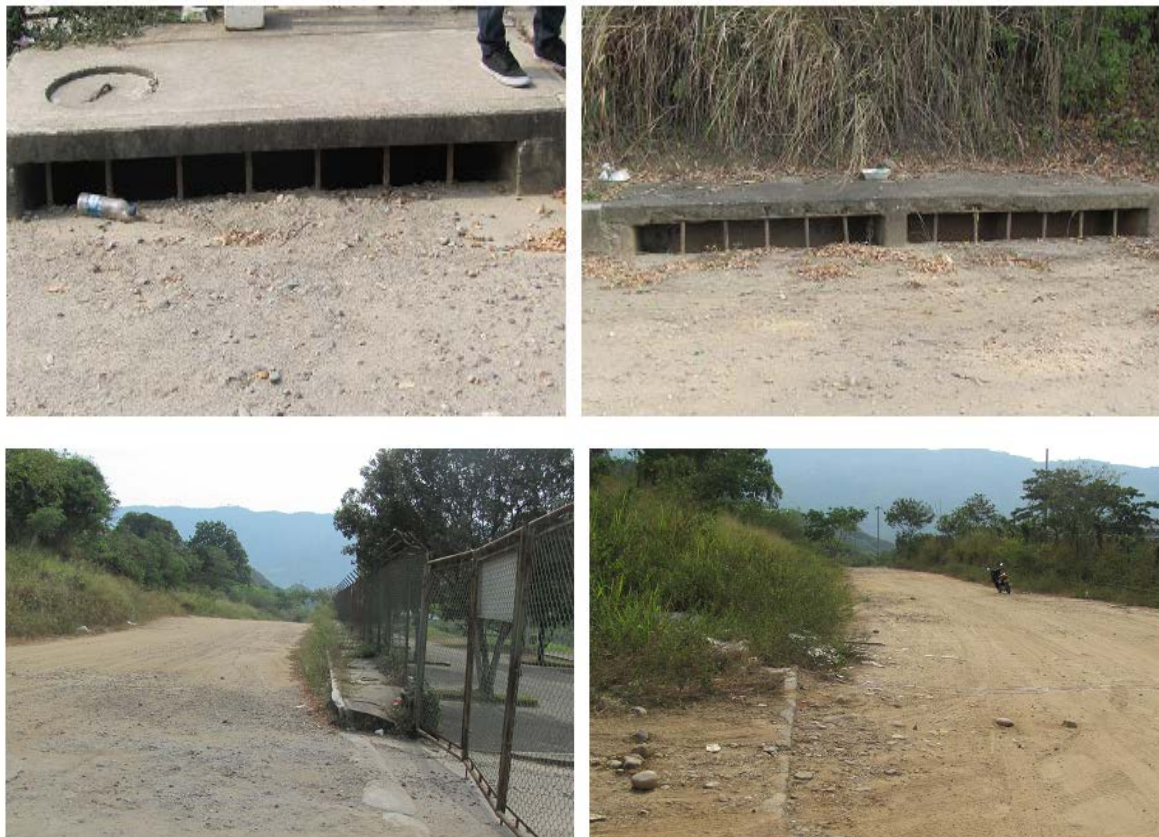
**Figura 5** Tramos de vía deteriorada.

- Se presentan 100 metros vía en base granular con restos de imprimación de asfalto, hasta el acceso a Parqueaderos de CENFER. Asimismo, existe un tramo sin pavimentar de aproximadamente 164 m que empalma con la vía en pavimento rígido.
- Ancho de vía de aproximadamente 14 metros.
- Se presentan un sumidero sencillo de 2.4 metros (aprox. en el K0+154) y otro doble de longitud 4.8 metros (aprox. en el K0+166).

- Se debe pavimentar el tramo vial entre el K0+068.5 al K0+335.
- Se debe construir filtro francés (material granular y geotextil) de 60 x 100 cm a lo largo del tramo vial en el costado derecho (costado sur).

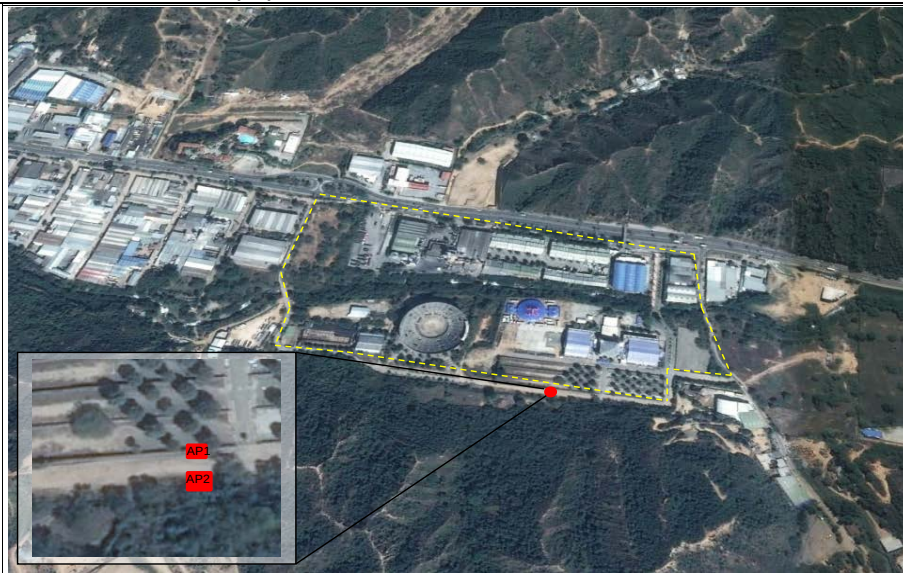
**Figura 10** Localización de los apiques desarrollados

Con el fin de determinar las características de la subrogante de la vía se desarrollaron dos apiques a una profundidad aproximada de un metro, en la siguiente Figura se presenta la ubicación de la exploración desarrollada.

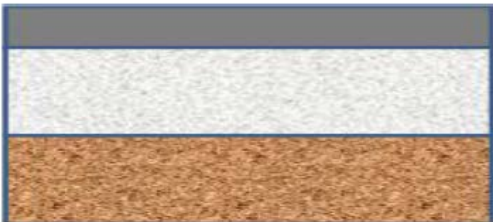
| <b>Figura 20</b> Diseño Estructura de Pavimento | |

Teniendo en el tránsito, la fatiga de la capa de la asfáltica y las deformaciones en las capas granulares, el Dimensionamiento Final del Pavimento Flexible es el siguiente:

| <b>Figura 20</b> Diseño Estructura de Pavimento | |
|---|---|
| | <p>7.5 cm de MDC-2</p> <p>20. cm de BG</p> <p>SR de CBR 10%</p> |

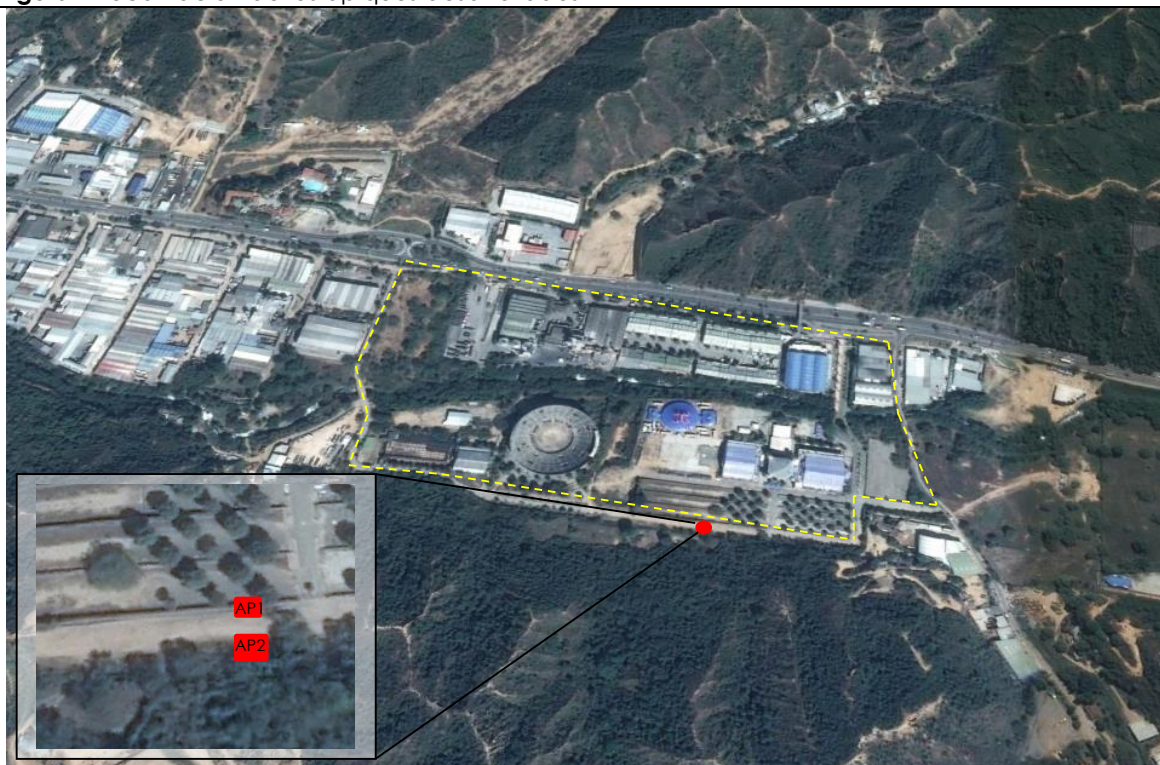
**Figura 1** Localización de los apiques desarrollados

Con el fin de determinar las características de la subrasante de la vía se desarrollaron dos apiques a una profundidad aproximada de un metro, en la Figura 1 se presenta la ubicación de la exploración desarrollada
