## **INFORME MENSUAL VEEDURÍA**

### **CONSTRUCCIÓN DEL INTERCAMBIADOR VIAL VIADUCTO LA NOVENA – BARRIO EL MUTIS, EN EL MUNICIPIO DE BUCARAMANGA**

**INFORME MENSUAL DE VEEDURÍA No. 03**  
BUCARAMANGA MAYO DE 2015.

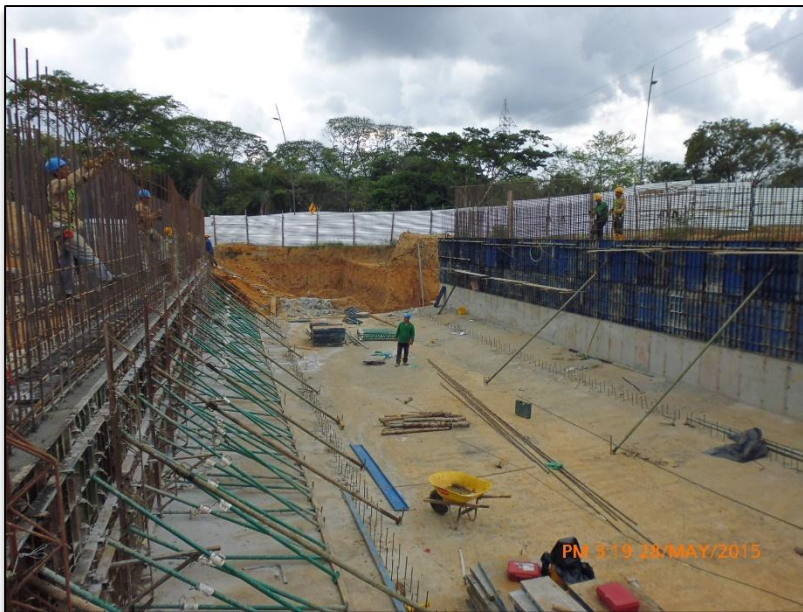
Actualmente se trabaja en la construcción de los muros que conforman la caja del deprimido los cuales tiene una altura aproximada de 6 metros; este trabajo se proyecta terminar a mediados de la segunda semana de junio.

Referente a los muros de contención que conforman el acceso del deprimido, se encuentran adelantados aproximadamente un 50%.

CONSTRUCCIÓN MUROS DEPRIMIDO  
EJE No. 03

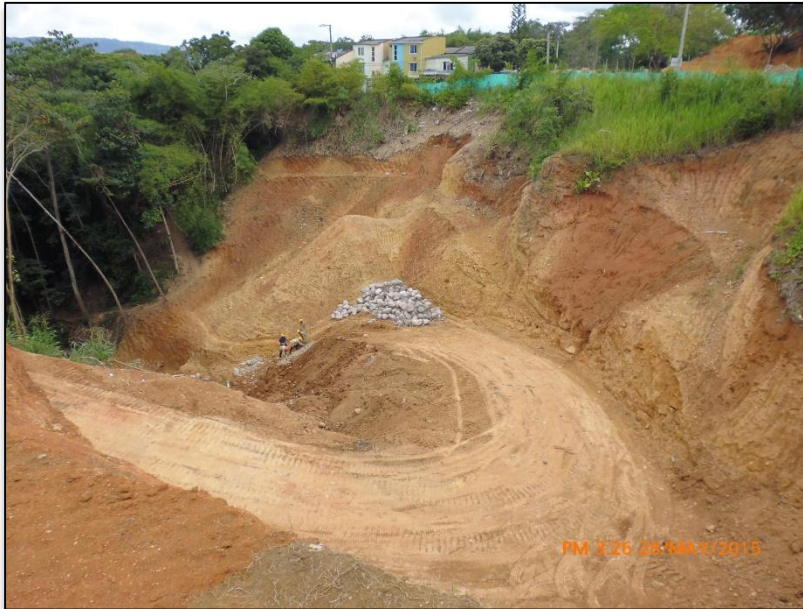
Finalizaron las labores de excavación y adecuación del terreno, para proceder con la conformación del talud reforzado que servirá como contención de la calzada del eje No. 02. En la base de este talud, fue necesario construir un lecho filtrante, debido a que se encontró una corriente subterránea de agua que podría generar inestabilidad en la estructura. El diseño de este talud reforzado ya fue aprobado por la Interventoría.

CONSTRUCCIÓN TALUD REFORZADO  
EJE No. 02

La Interventoría aprobó el diseño de talud reforzado que soporta el eje No. 02, ubicado en el costado occidental del proyecto.

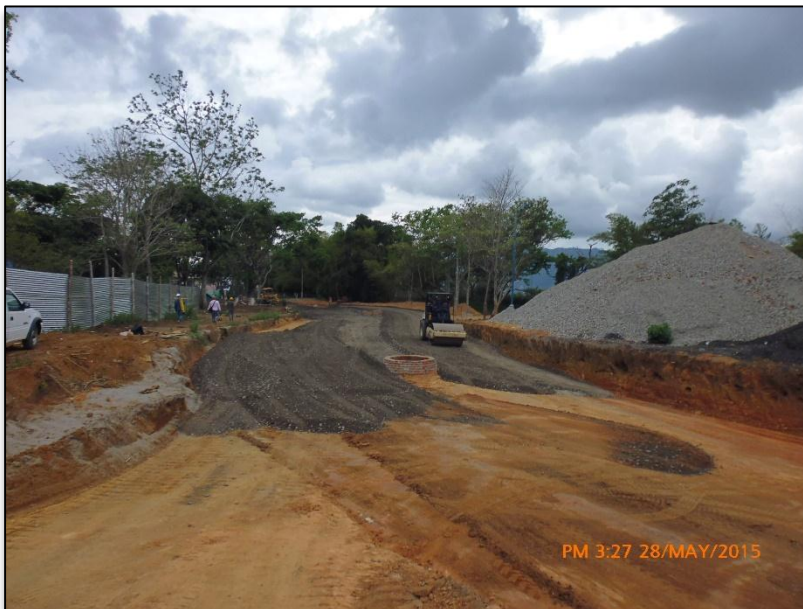
En el tramo final del eje No. 2, se está adelantando la aplicación de la subbase y base que conforman la estructura de la calzada; el tramo intervenido tiene aproximadamente una longitud de 100 metros.

CONSTRUCCIÓN ESTRUCTURA DE LA  
CALZADA TRAMO FINAL EJE No. 02

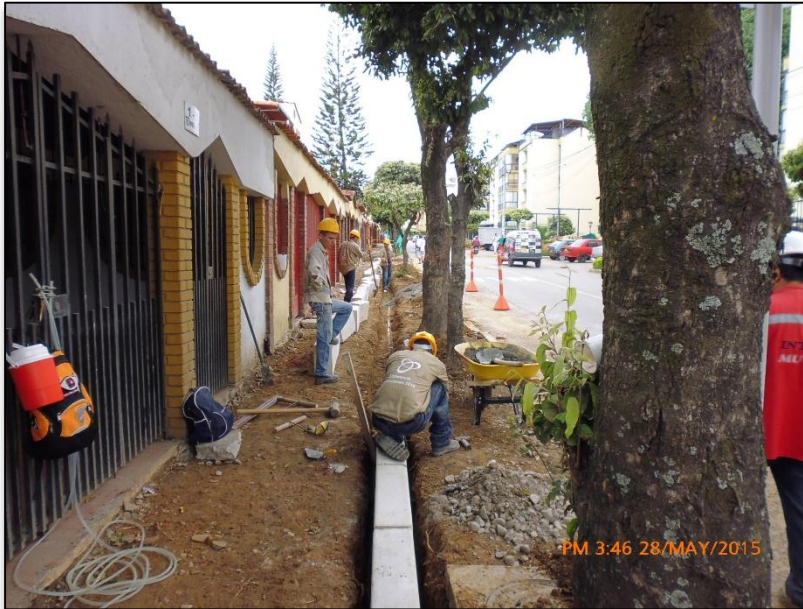
CONSTRUCCIÓN SENDEROS PEATONALES

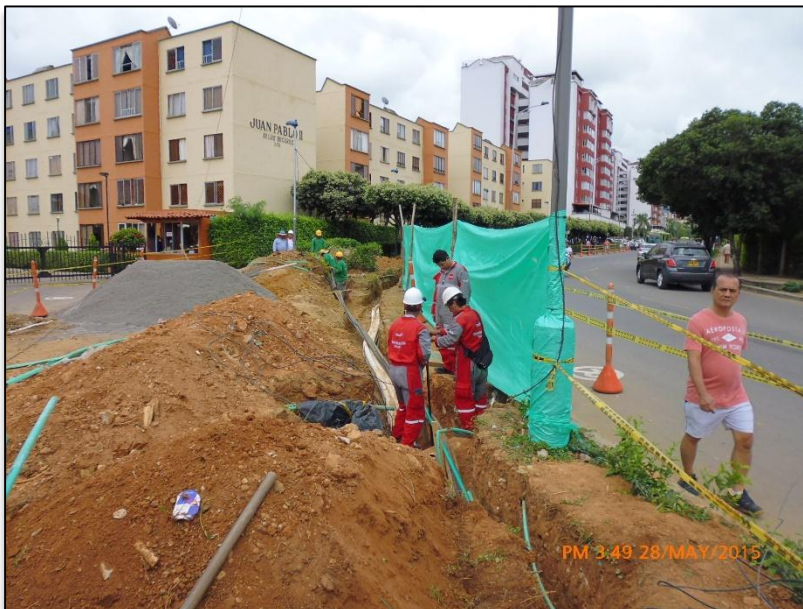
En el tema de relocalización de redes, actualmente se ejecutan trabajos de relocalización de cableado de telecomunicaciones, frente al acceso al conjunto Samanes 4.

RELOCALIZACIÓN DE REDES

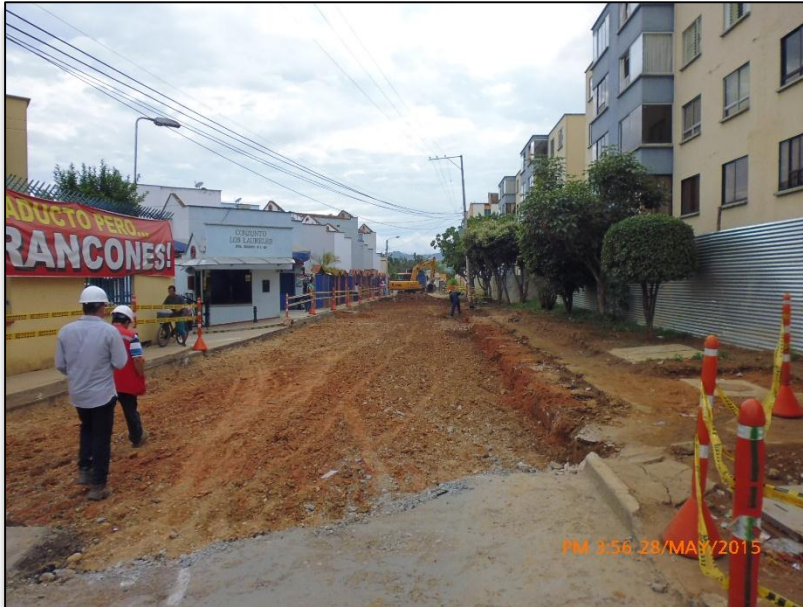
En este eje se están ejecutando labores de demolición de la estructura actual de la calzada, para iniciar su posterior reposición. La intervención actual tiene una longitud aproximada de 100 metros.

ADECUACIÓN CALZADA EJE No. 11

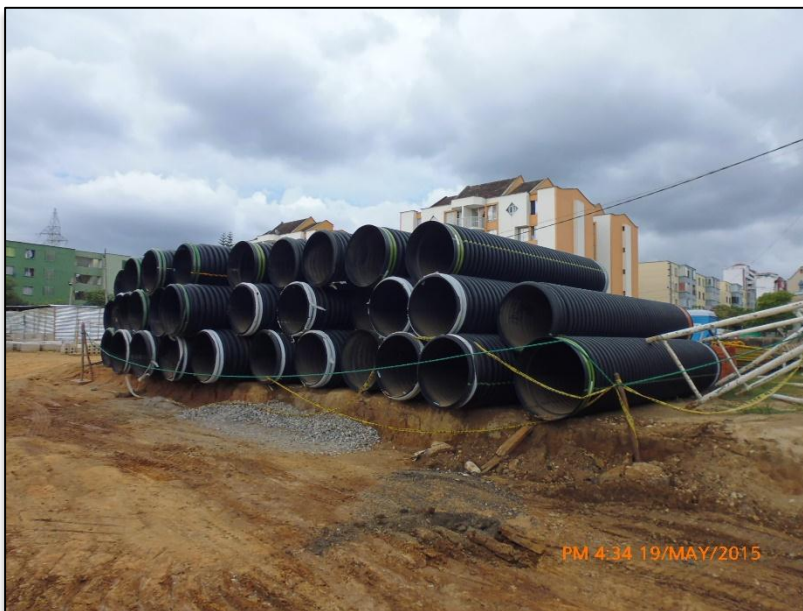
TUBERÍA PARA ALCANTARILLADO PLUVIAL

Fue necesario rediseñar la entrega de los colectores de aguas lluvias del proyecto, con el fin de minimizar el impacto ambiental sobre el área aledaña al proyecto. El cambio consistió en redireccionar y conectar los colectores hacia la tubería de aguas lluvias de la EMPAS, que pasa por el área del proyecto y descarga en la quebrada E Loro.
